# 下水道施設における 静的非線形解析を用いた 耐震診断事例

(株)極東技エコンサルタント 北村利夫

本業務はA市の同じ敷地内にある合流式ポンプ場（第1ポンプ場）と汚水ポンプ場（第2ポンプ場）の2施設を対象とした地下土木部の静的非線形解析業務である。

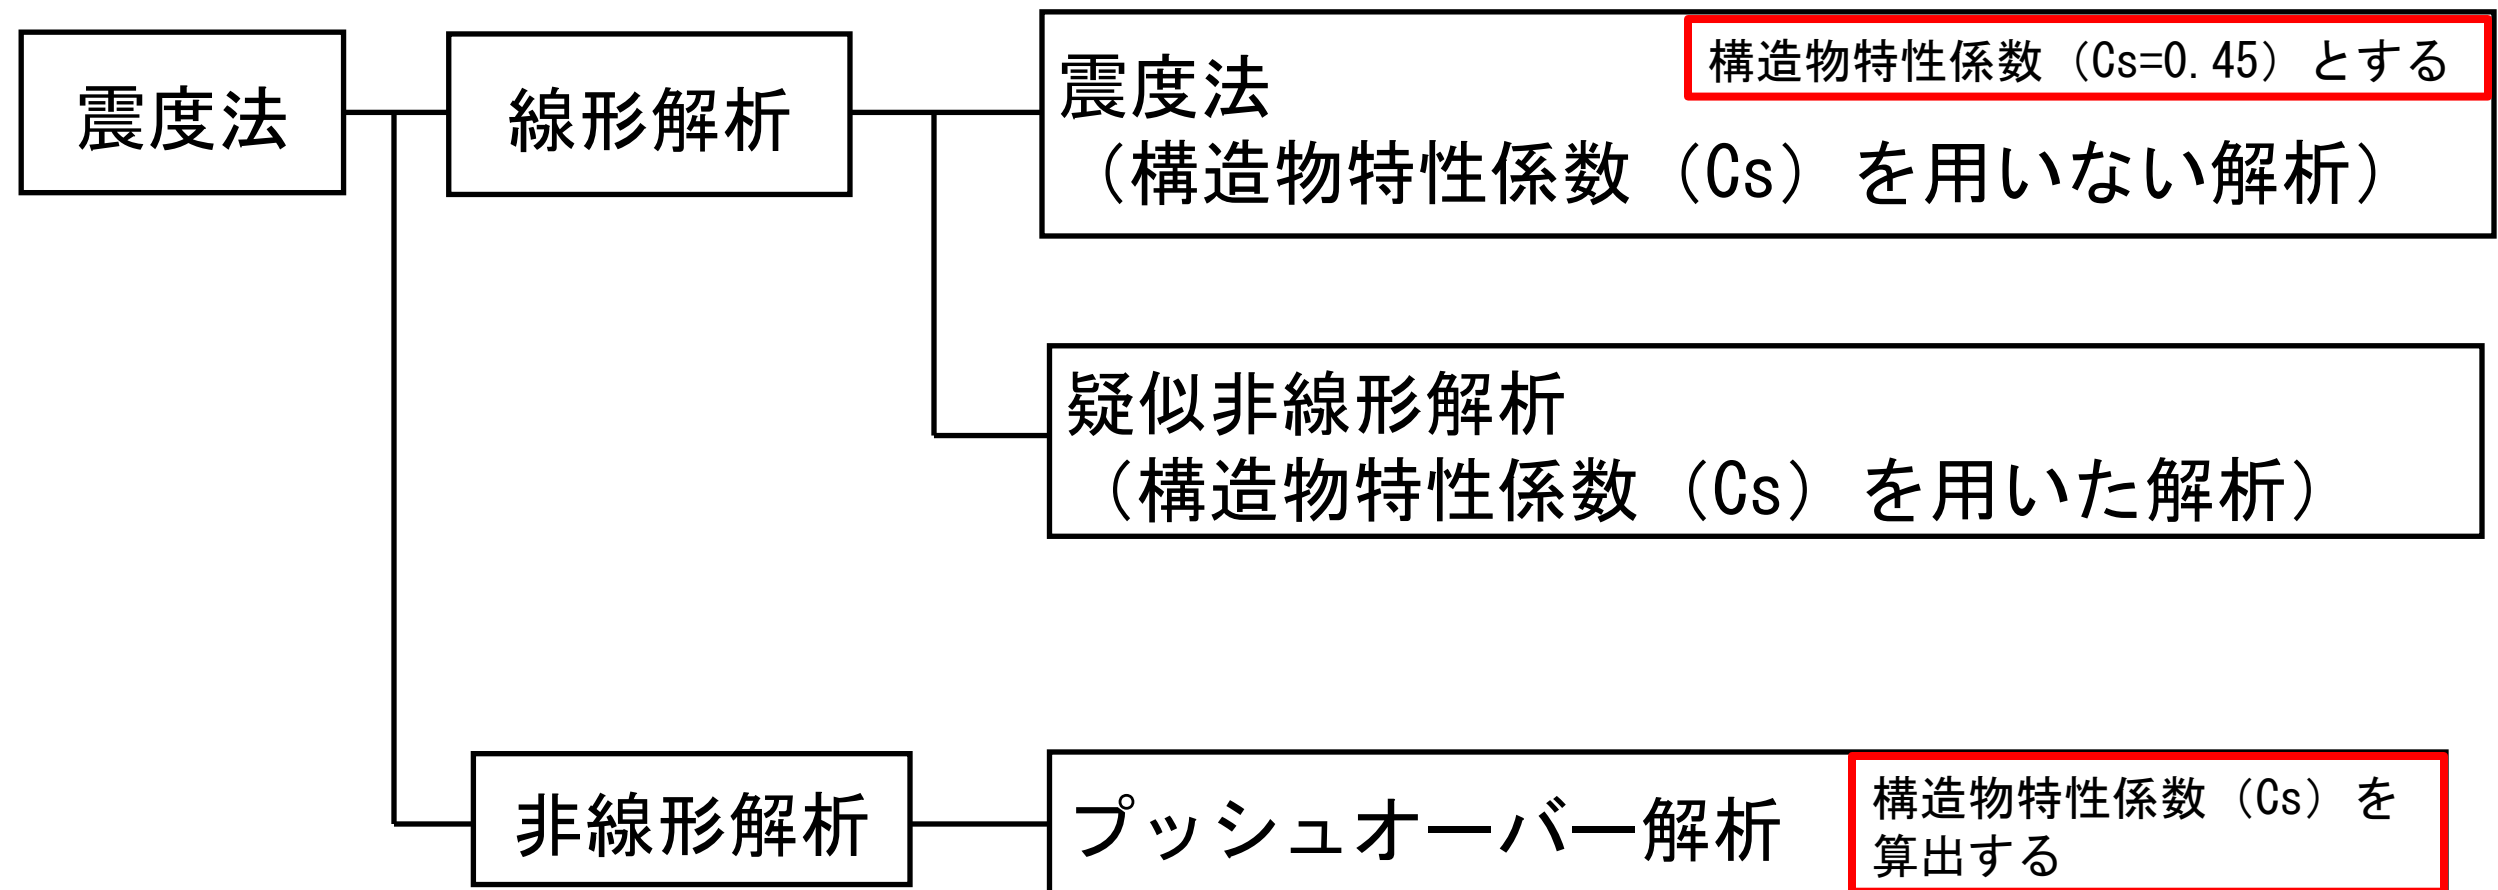
図2. 静的解析の耐震計算法の体系

全ての部材の隅角部に塑性ヒンジが発生するものとして照査を行う必要がある。

せん断破壊先行モードでの耐震性能不足となる部材が発生する可能性が高い。

塑性ヒンジの発生箇所を特定することができ破壊モードの検討箇所は限定的となる。

損傷度の確認ができるため、弾性域部材は許容応力度での照査が行える。

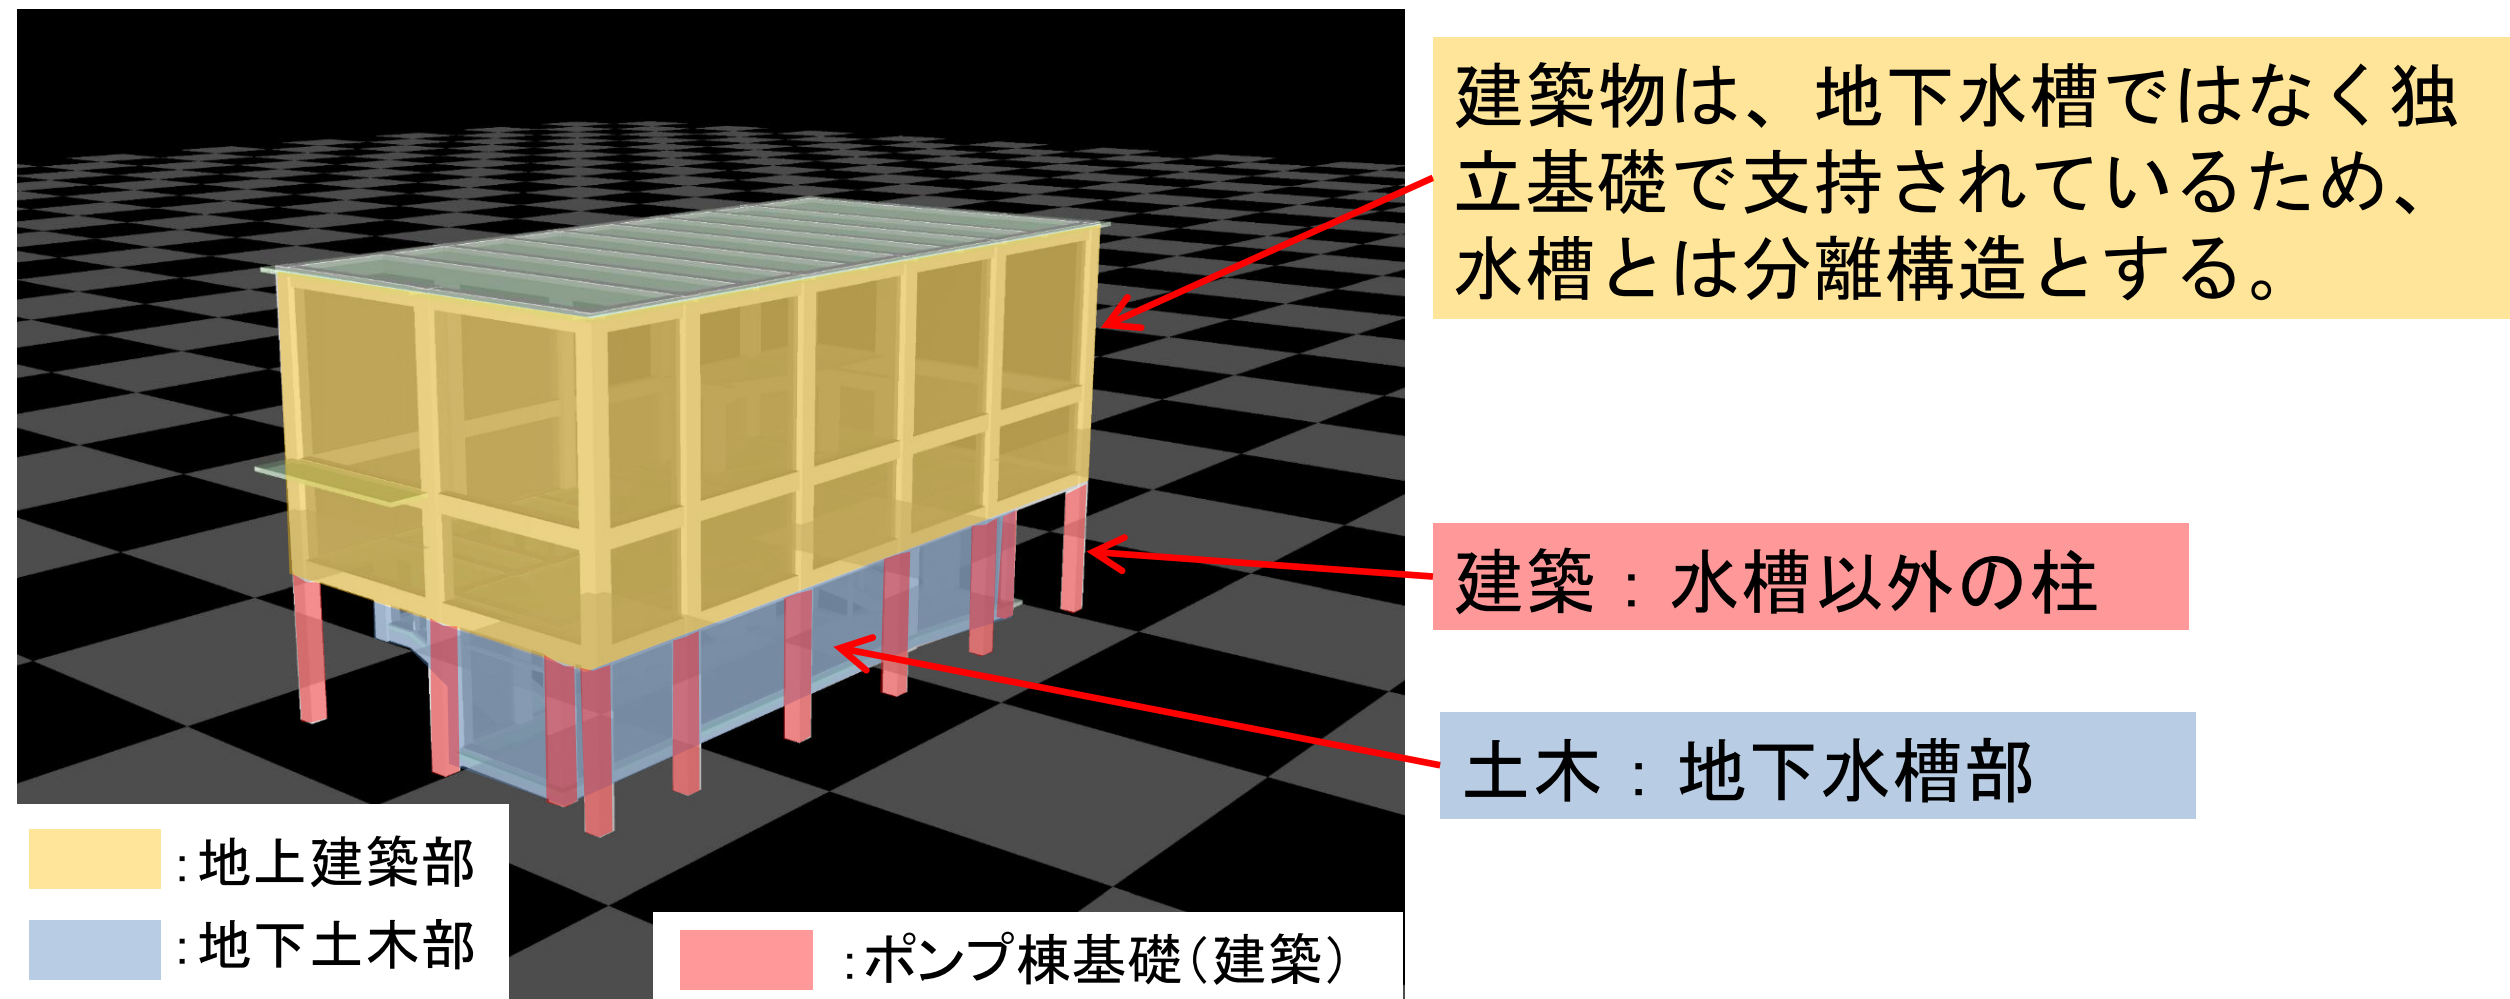
図3. 第1ポンプ場梁柱解析モデル

- ・ポンプ棟及びポンプ棟基礎の構造分類は、建築物のⅤ類とした。
- ・ポンプ井の構造分類は、水槽構造物のⅠ類とした。

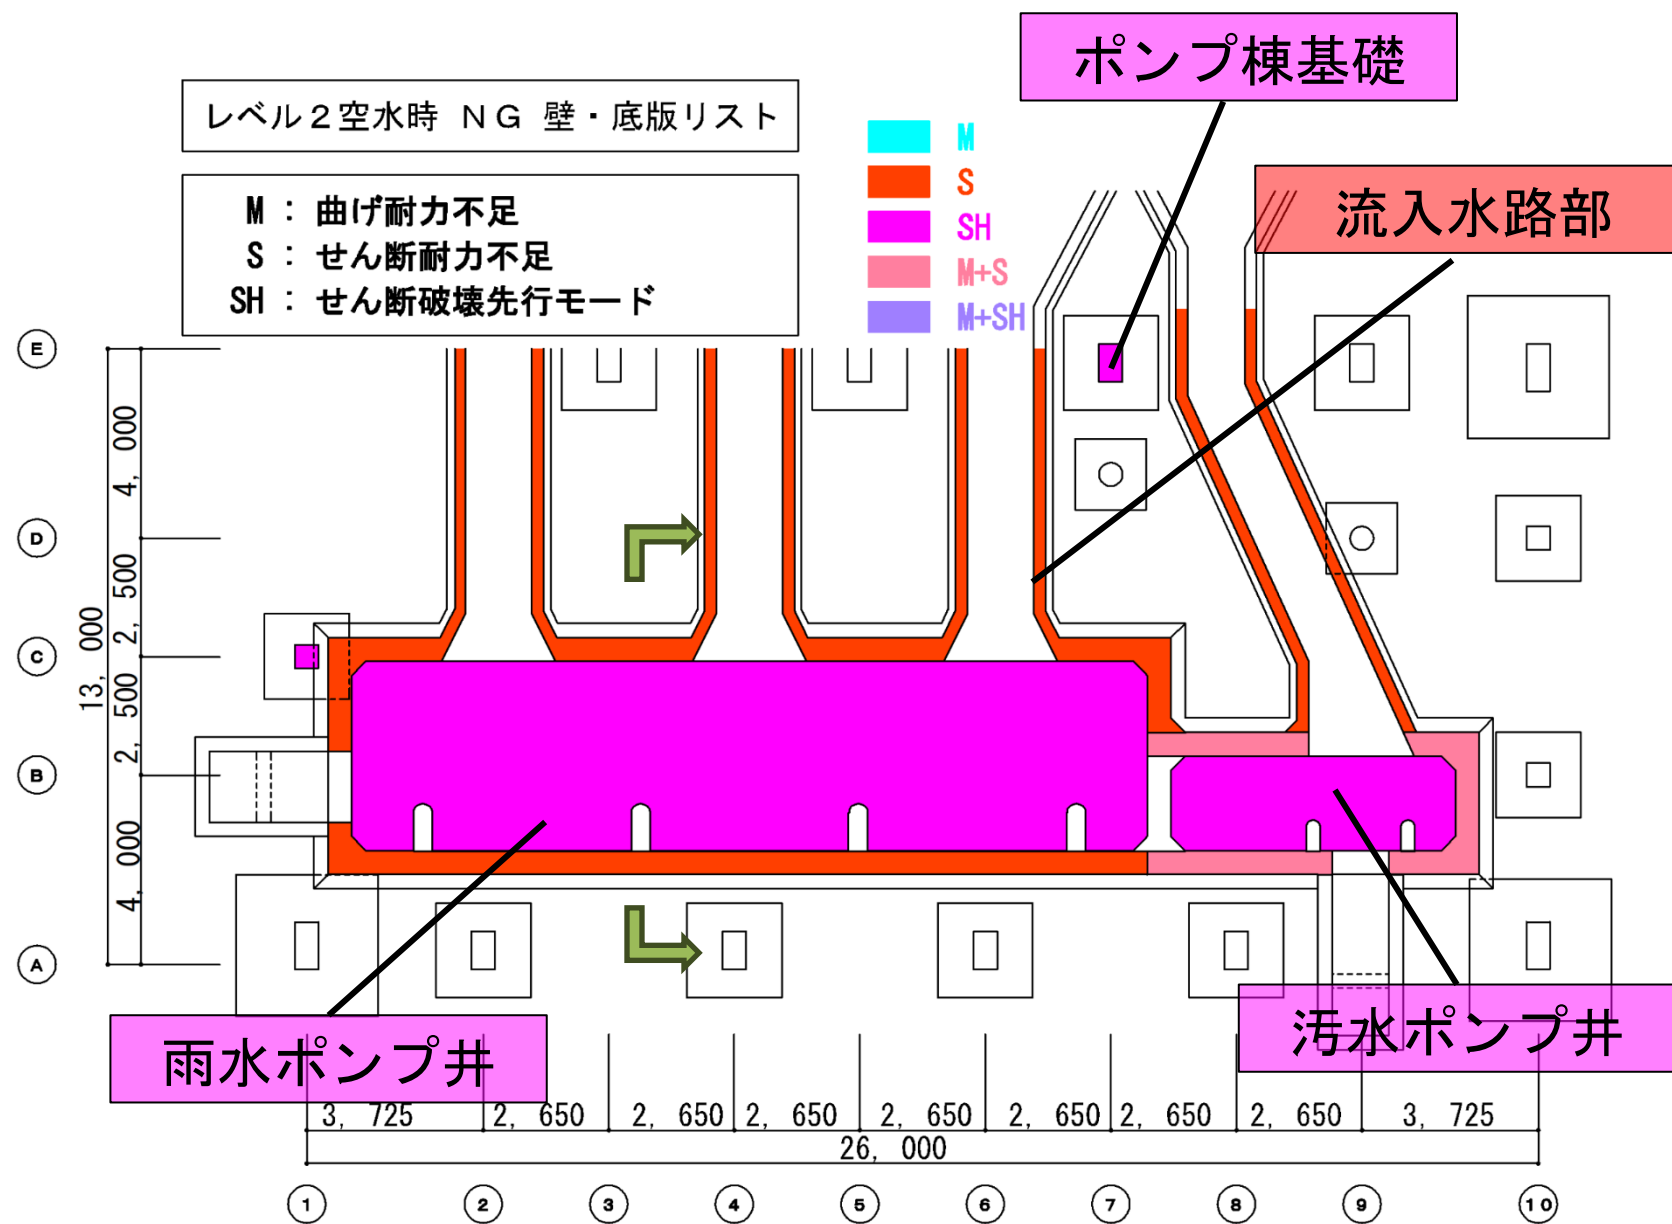
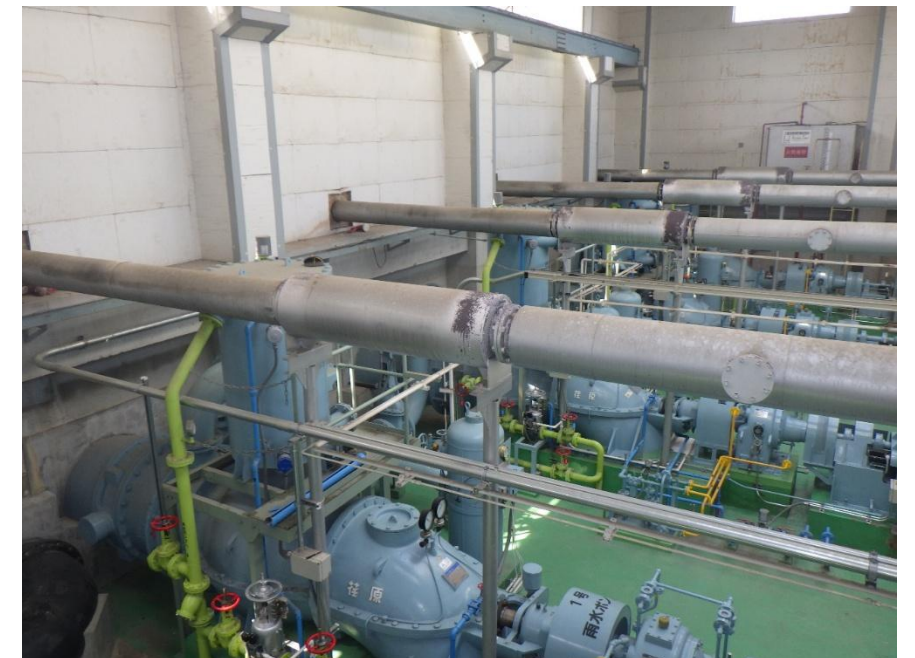
図4. 地下1階 (ポンプ井) 伏せ図／診断結果

- ・ポンプ棟基礎でせん断破壊先行モードがあった。
- ・地下水槽部でせん断主体の耐震性能を満足しない結果であった。

1 F 部分 (補強箇所は地下)

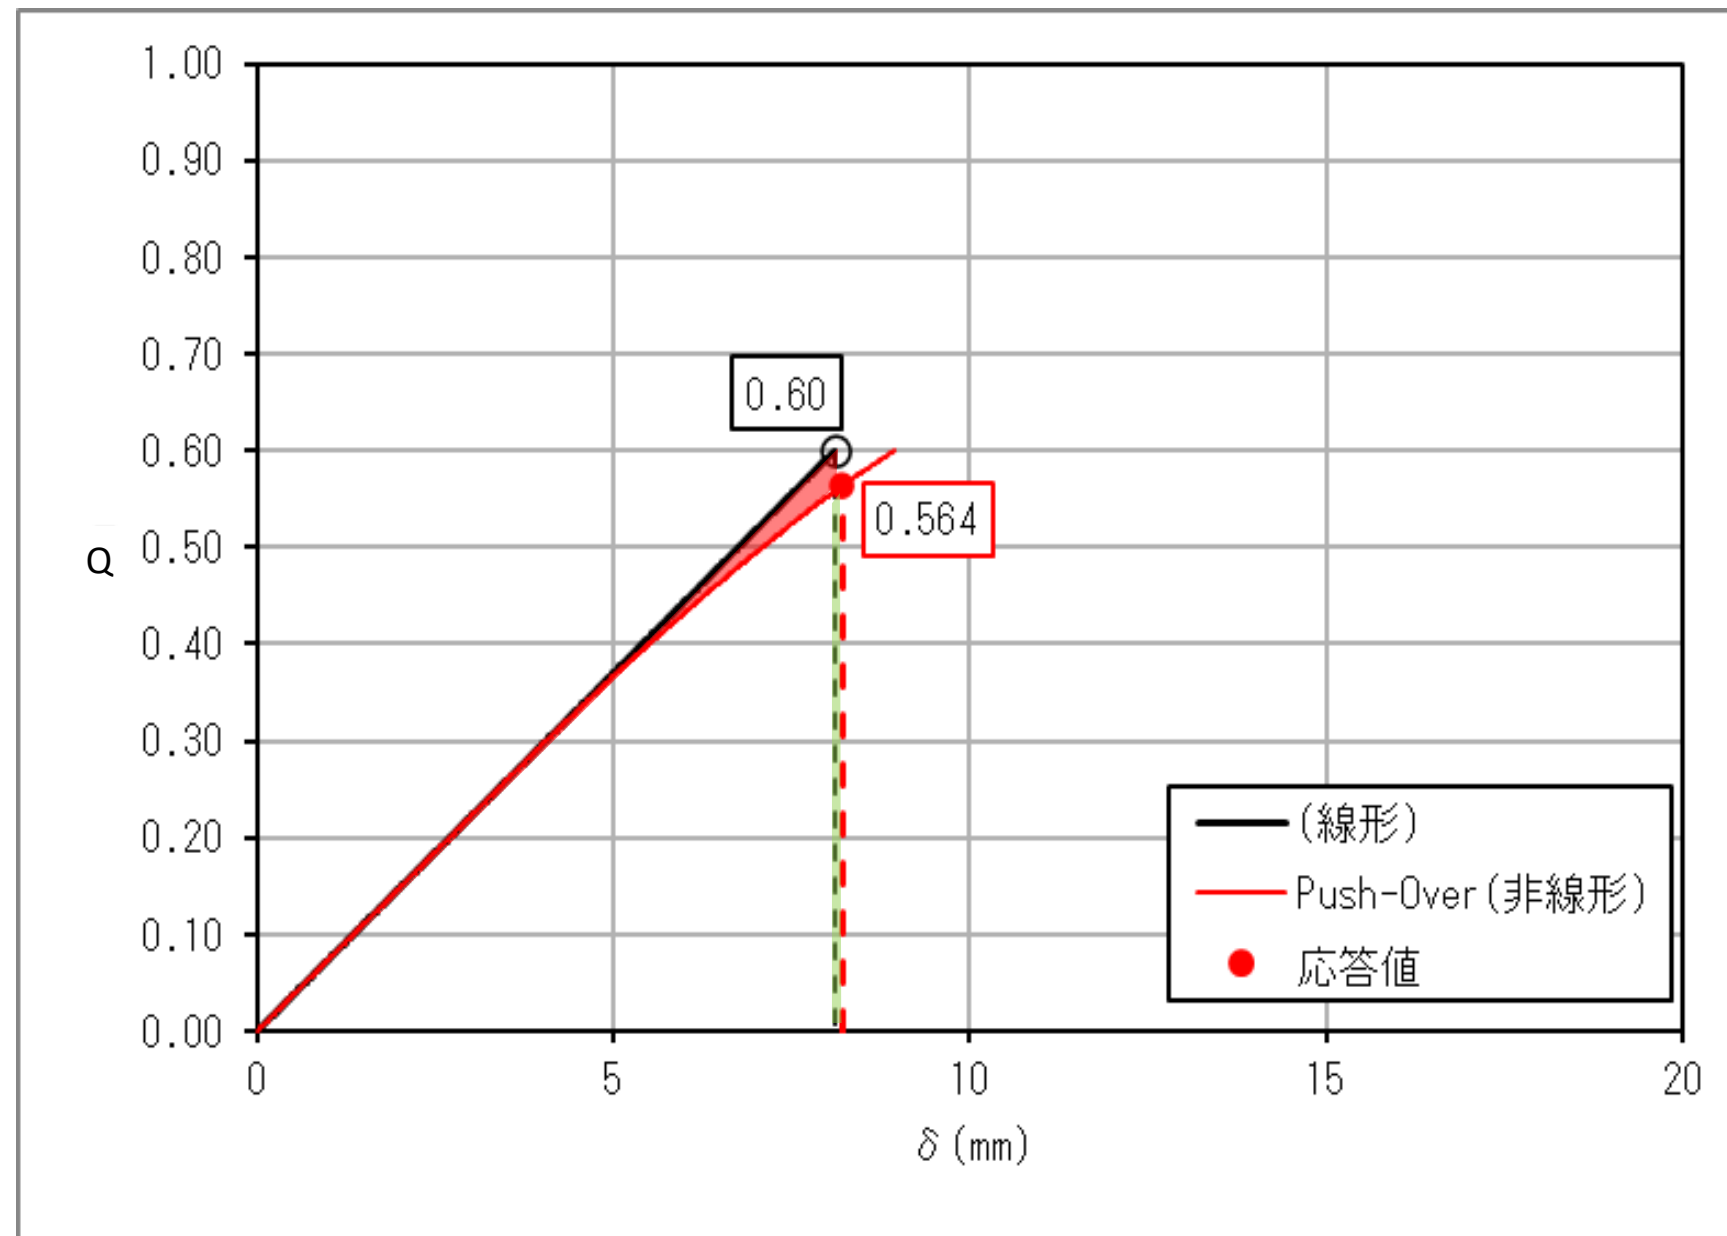
図5. エネルギー一定則による荷重変位曲線

構造物特性係数は、  
 $C_s = K_{h0} / K_{he}$   
 $= 0.564 / 0.60$   
 $= 0.940$

線形解析時に用いた  
 $C_s = 0.45$ よりも  
高くなった。

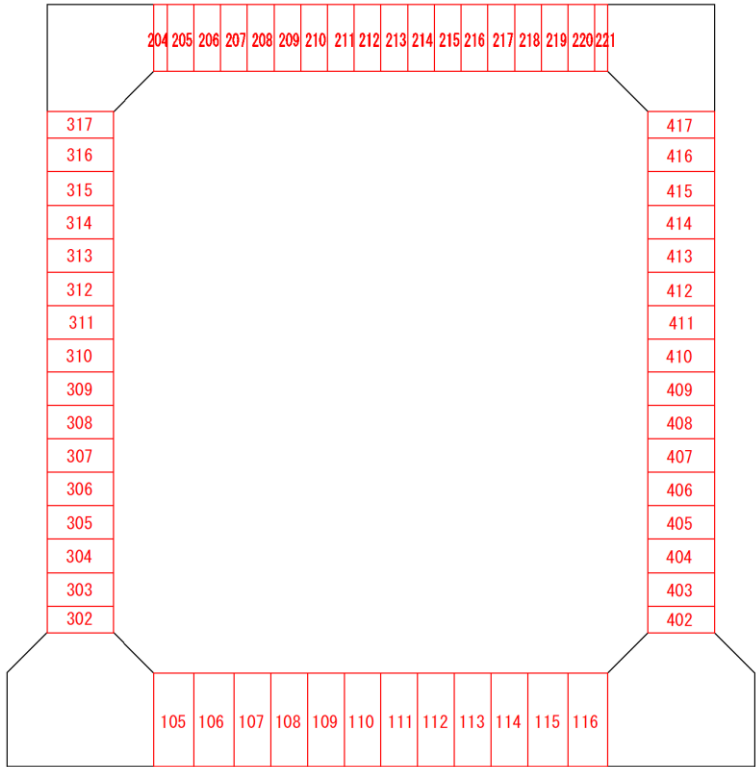
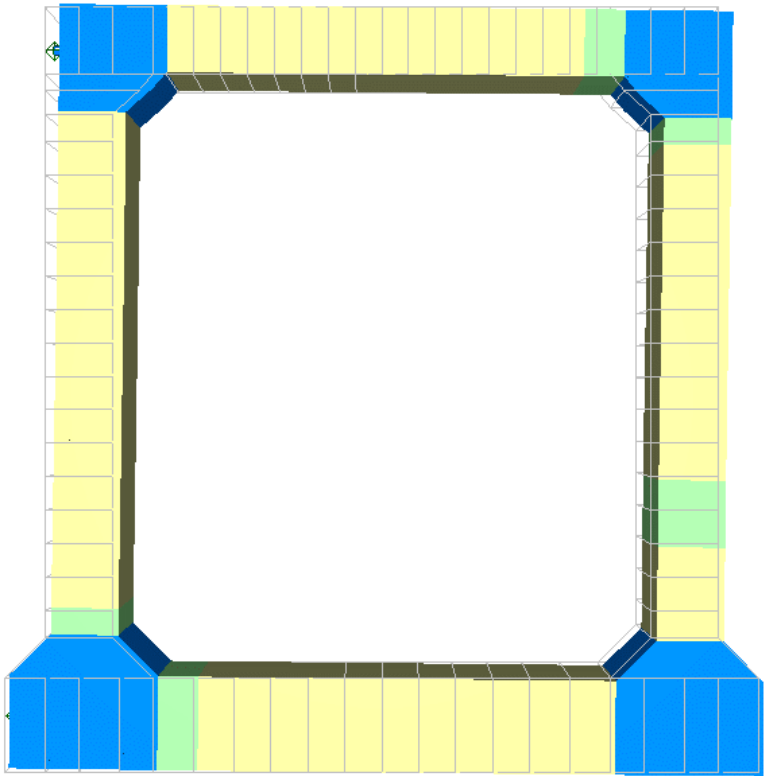
図6. 曲げの照査結果

- 曲げに対しては、塑性ヒンジの発生箇所がないため、耐震性能2を有する結果となった。

要素番号図

非線形解析結果

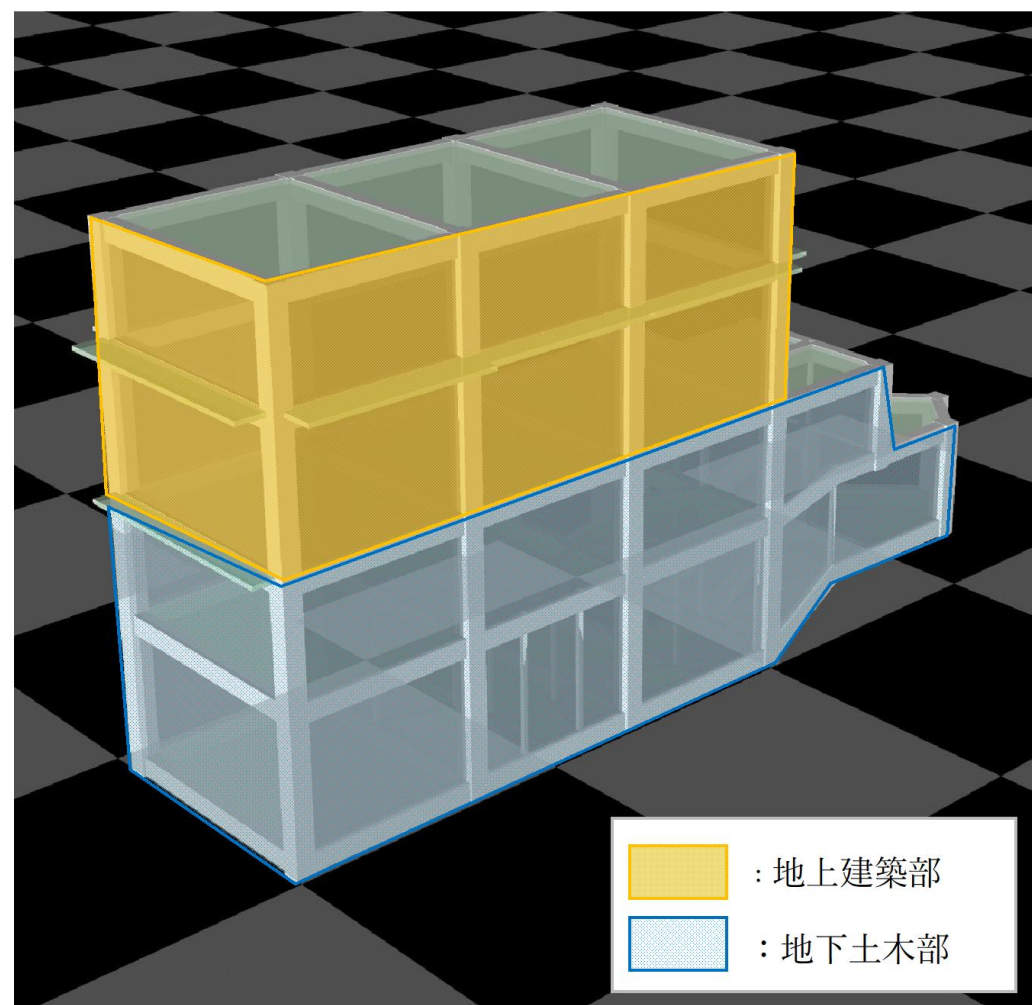
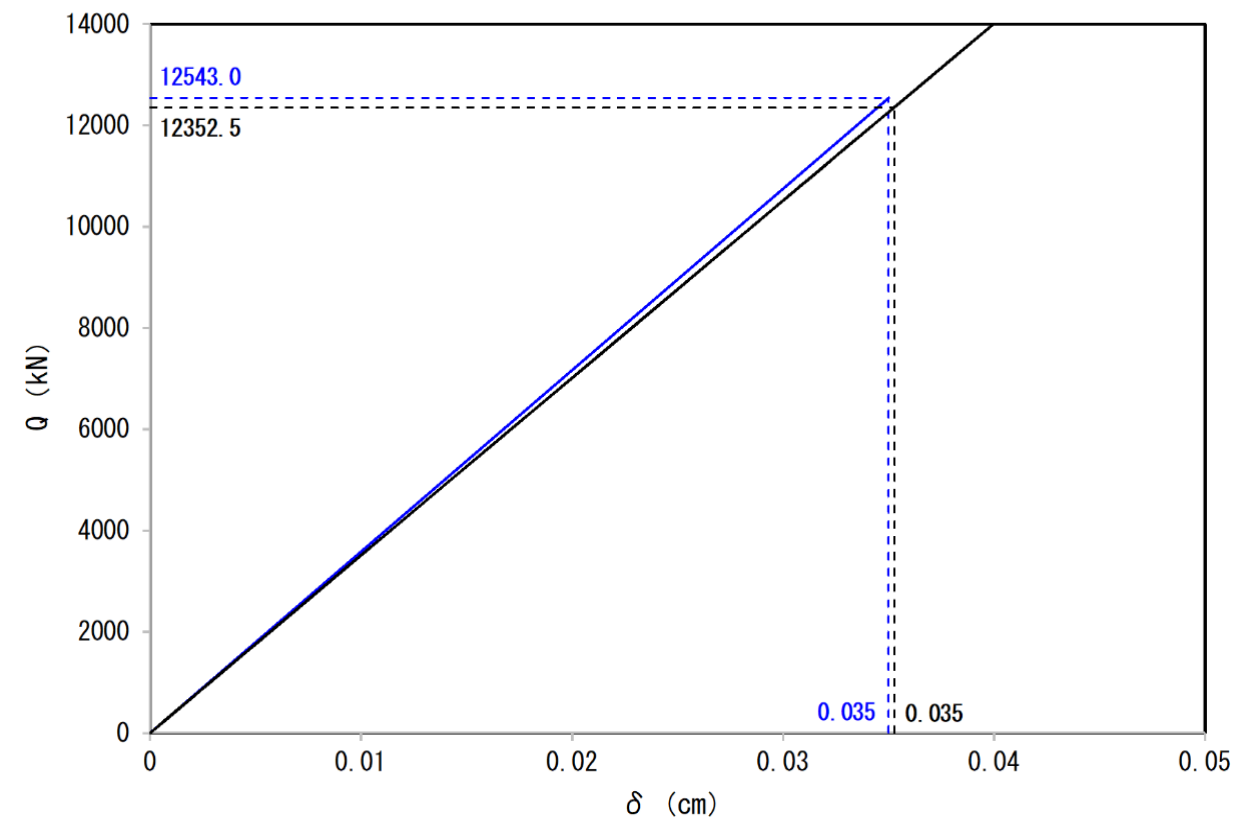
- ・構造分類は、建築と土木の複合構造物として、IV類として検討を行った。

- ・構造物特性係数 $C_s$ は、梁柱解析モデルの変位を用いて算出した結果 $C_s=0.98$ であった。
- ・主要断面計算についても $C_s=0.98$ とした。

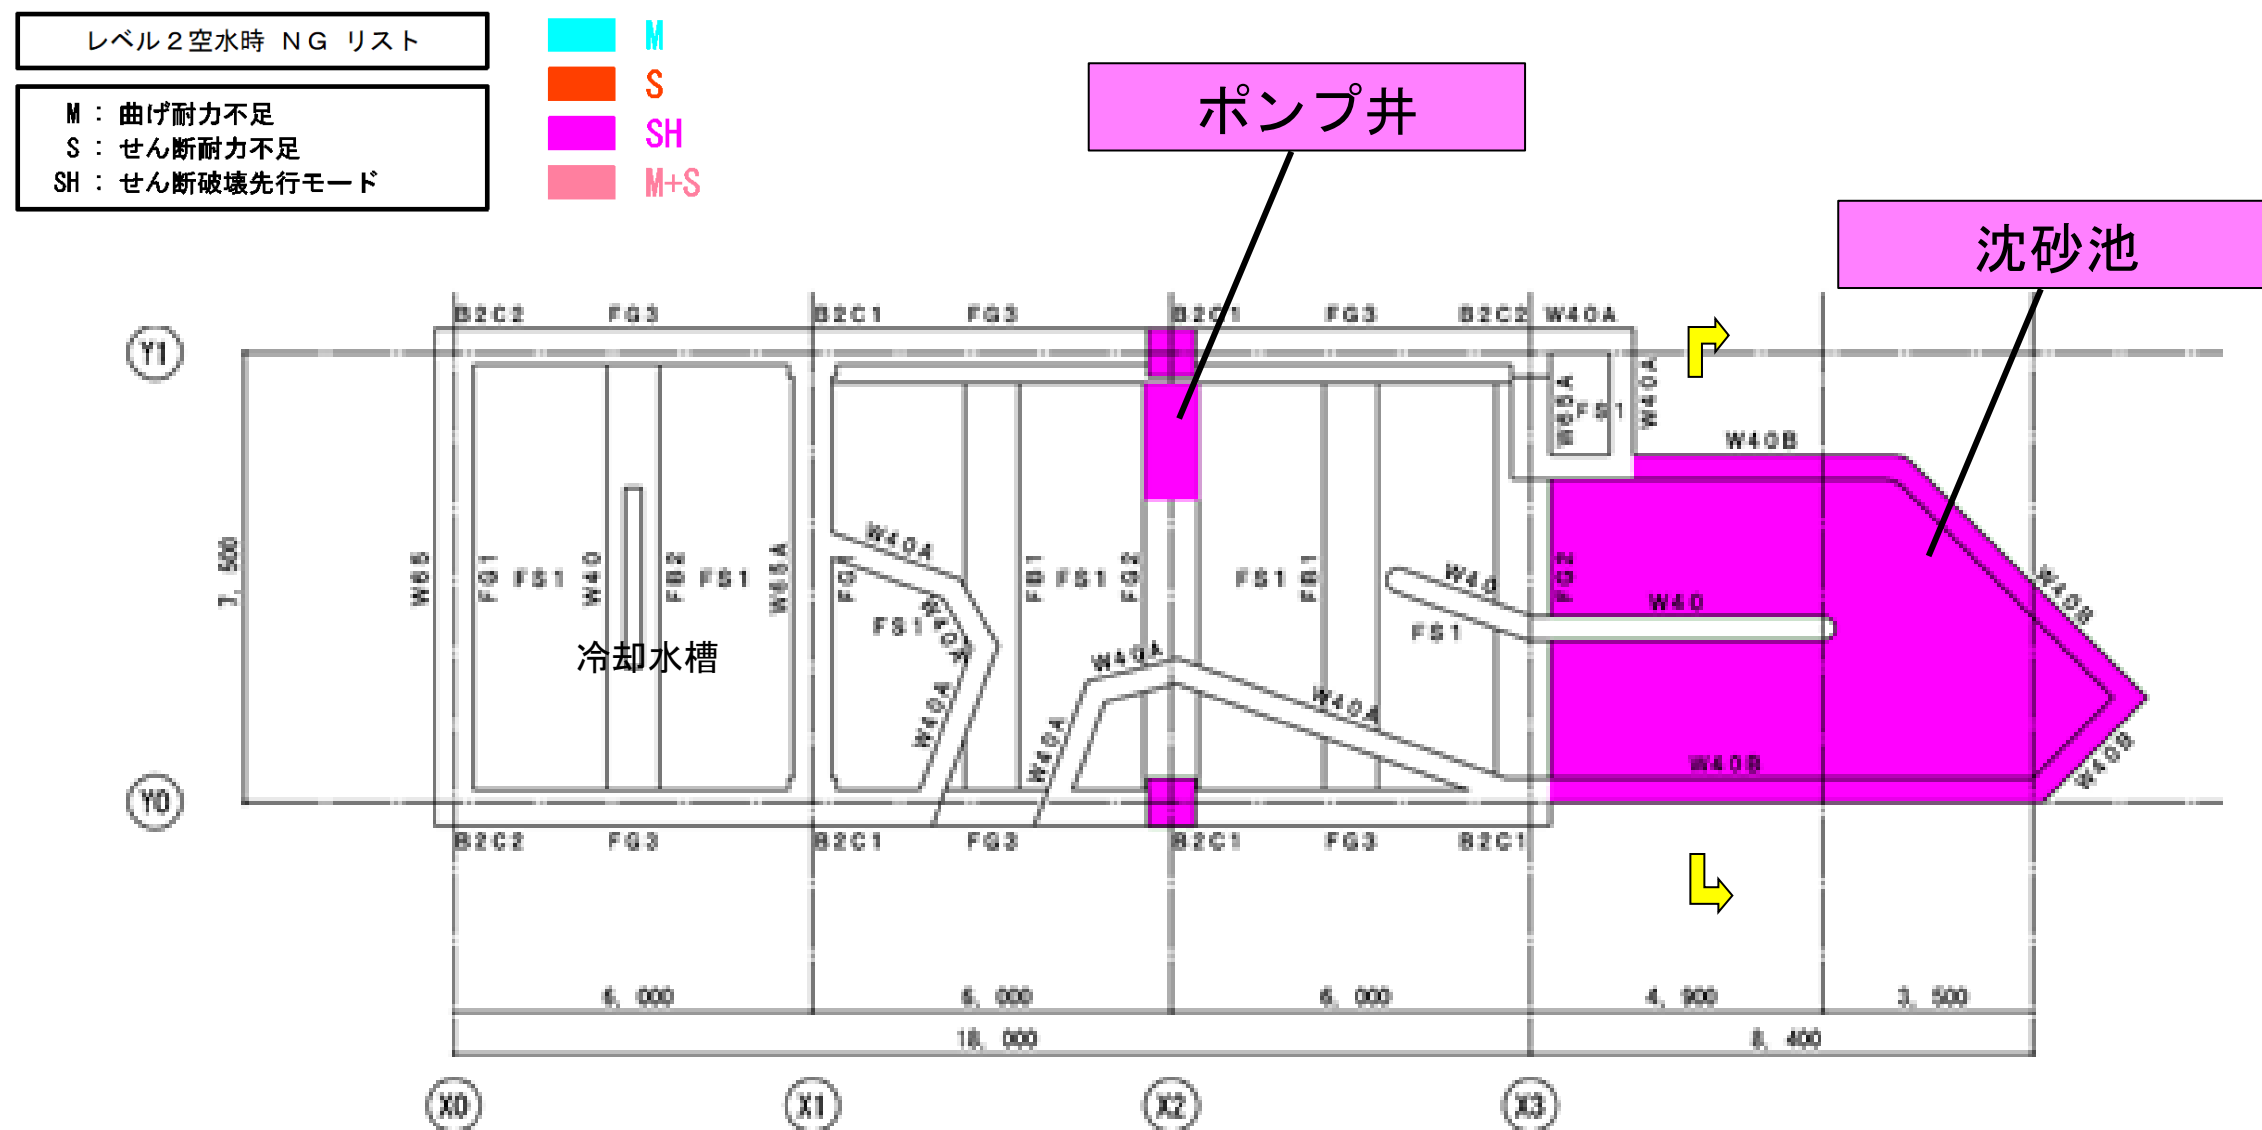
図8. 地下2階（ポンプ井）伏せ図

- 線形解析の結果では、図9. に示すように沈砂池部の壁・底版およびポンプ井の梁・柱において、せん断破壊先行モードの耐震性能を満足しない結果であった。

- 塑性ヒンジの発生が無かったため、せん断破壊先行モードの照査が不要となり、全体的に耐震性能を満足しない部材は減少した。
- 荷重（ $C_s=0.98$ ）は大きくなったため、破壊モードの判定が耐力不足になった部材があり、柱梁で耐震性能を満足しない結果となった。

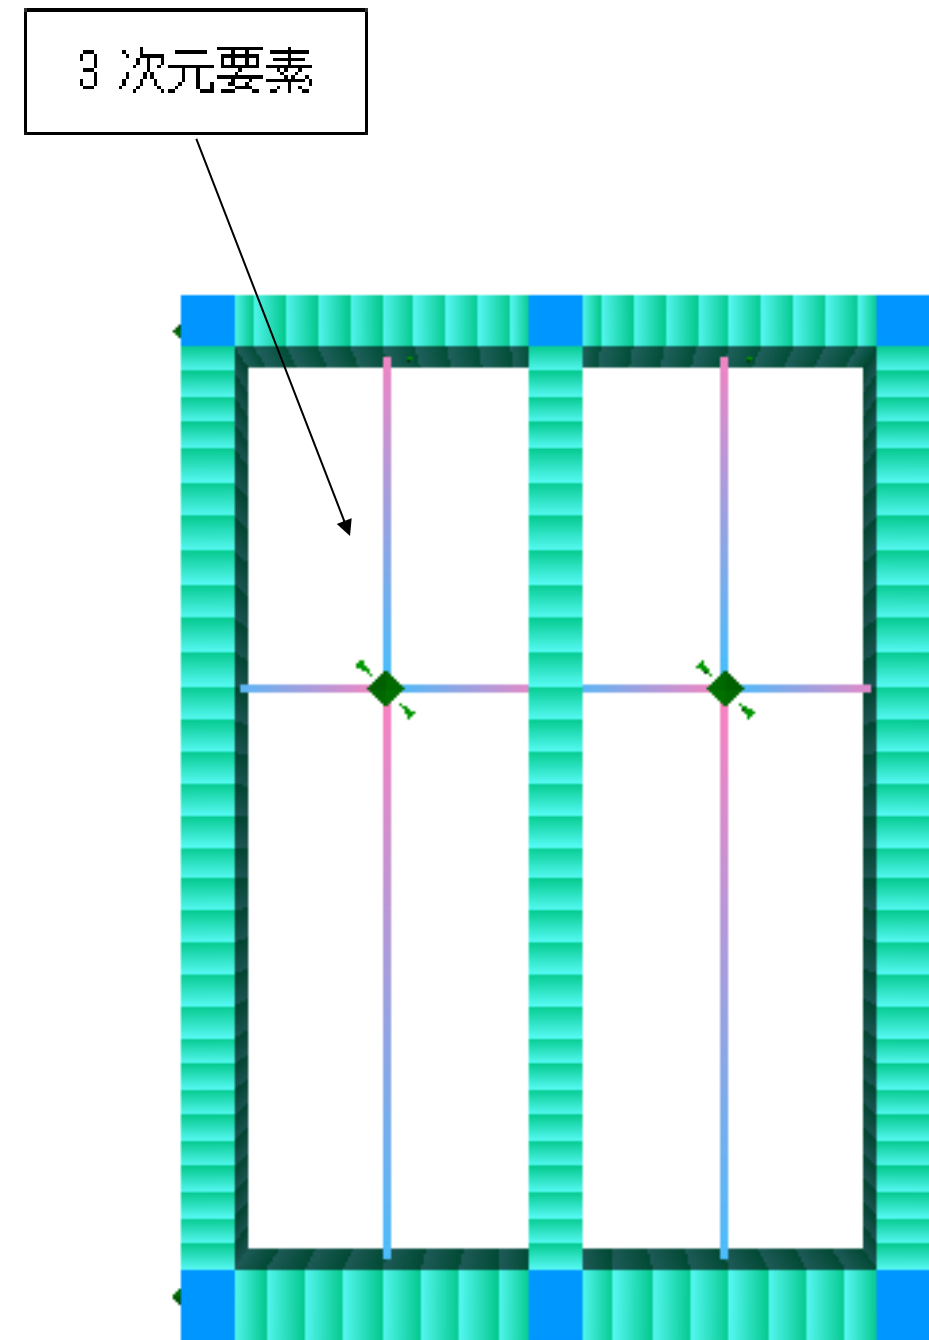
図9. 主要断面の解析モデル

- 沈砂池部の壁底版で耐震性能を満足しない部材があったため、主要断面の非線形解析を行った。
- 解析モデルは、施設形状を考慮して、3次元効果を考慮した2次元モデルとした。  
（図9.）
- 損傷度Ⅰとなり施設評価は耐震性能Ⅱを有する結果となった。
