# 東日本大震災におけるコンサルタント各社の支援活動

一般社団法人 全国上下水道コンサルタント協会 (通称 水コン協 AWSCJ)

## 「東日本大震災におけるコンサルタント各社の支援活動」（説明資料）

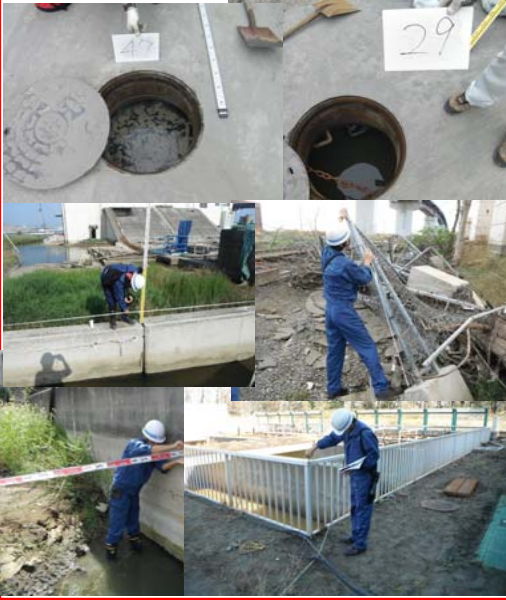
## 緊急点検・緊急調査・先遣調査

地上から重要な箇所を中心に被災状況を把握する。大きな機能障害や二次災害の原因となる被害を早期に発見する。この調査により、支援の規模や一次・二次調査の規模を想定する。

この作業は数日で終わらせて早急にその後の作業につなげるものです。マンホールは蓋を開けて滞留の程度を目視・記録します。施設では周辺の被害を目視・記録する作業です。

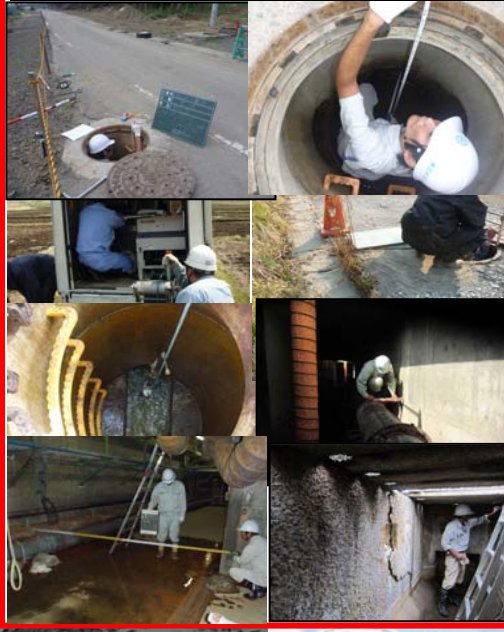
## 一次調査・二次調査

被害を受けている下水道施設の絞込みを行い、被害を受けている施設に立ち入ってその被害状況をTVカメラ調査や詳細測量、写真等に残す作業を行う。

この作業は、管路ではマンホール内に入り、被害状況を撮影・記録します。管路内はTVカメラ調査を行います。同様に、施設でも被害箇所に立ち入り、その状況を撮影・記録します。

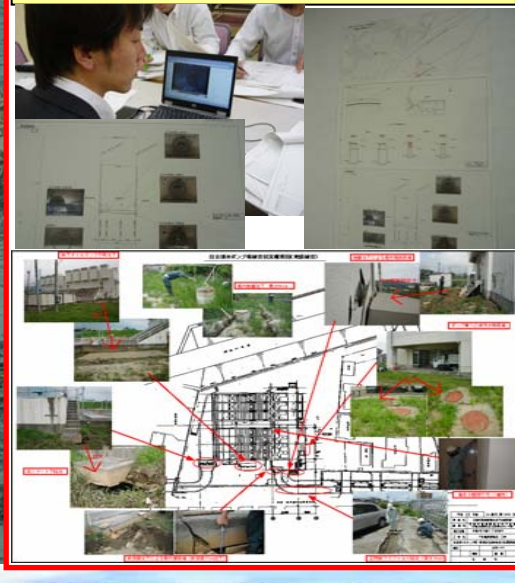
## 災害査定資料の作成・査定検査

査定資料として、被災前の図面に被災後の測量結果をもとにした被災状況を記入し、証拠となる写真を添付する。また、被災箇所と映像を関連づけて整理し、査定官への説明に利用するなどの作業を行う。

被害状況を図面化して原型復旧図を作成します。また被害状況を査定官が確認できるようにTVカメラの映像を整理します。写真は上から被害映像、管渠被害図、施設被害図を示します。

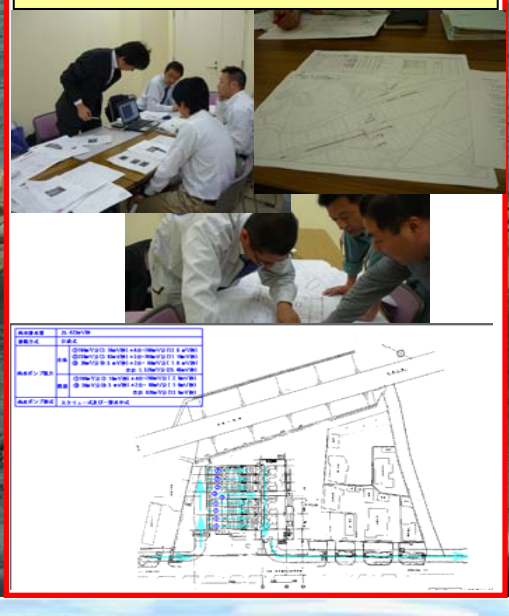
## 復旧詳細設計

査定終了後、査定資料を基に再度、現地測量や再調査、詳細な工法検討等を行なって、工事発注に向けて図面作成・構造計算・数量算出・施工計画を作成する。

査定後、工事発注に向けて、詳細設計を行います。写真は、詳細設計時の打ち合わせ風景や施設の詳細設計図を示しています。
